# Treviolo, lavori in corso lungo il Brembo

## Cantiere anti erosione da 584mila euro

**L'intervento.** Crolli sulla sponda sinistra, vicino al parco Caglioni, a causa delle piene dal 2019. L'intervento finanziato da Regione Lombardia. Più sicurezza per il percorso ciclo pedonale

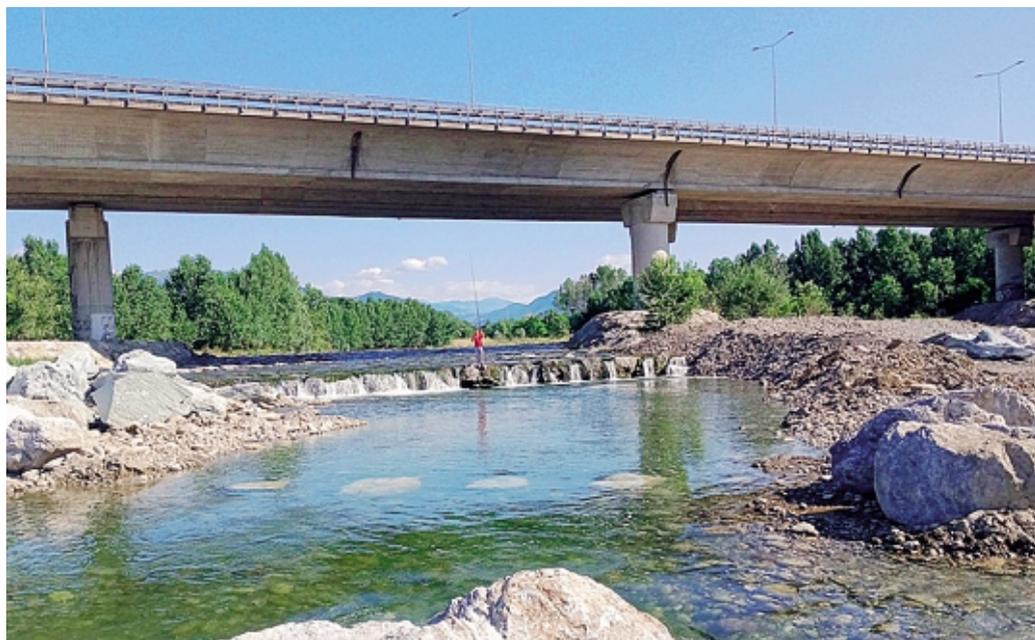
Il tratto di fiume Brembo interessato dai lavori, cominciati da circa un mese

sa ha già completato il ripristino della scogliera crollata cementando i massi ciclopici e consolidando la scarpata frana con tecnica di ingegneria

naturalistica: grata viva e talee di salice.

Altri lavori sono previsti, come il riempimento, tramite scavi, riporti e livellamenti della «pozza» formatasi al piede del selciato di fondo e della scogliera, e adeguamento del selciato di fondo per renderlo perpendicolare al flusso della corrente del Brembo, mediante l'utilizzo di massi ciclopici cementati. Questo intervento eviterà che l'acqua e il materiale in trasporto solido
